## SCHEDA PER IL CENSIMENTO DELLE ESONDAZIONI STORICHE\*

| n° di riferimento | 1 | Data evento | 22/09/2025 | Fonte dati | Rilevamento diretto, testimonianze, scheda Ra.S.Da. 2025.00381-A | Attendibilità | Medio-alta |
| Località | Piana alluvionale del Seveso | | Sezione CTR | B5b3 | | | |

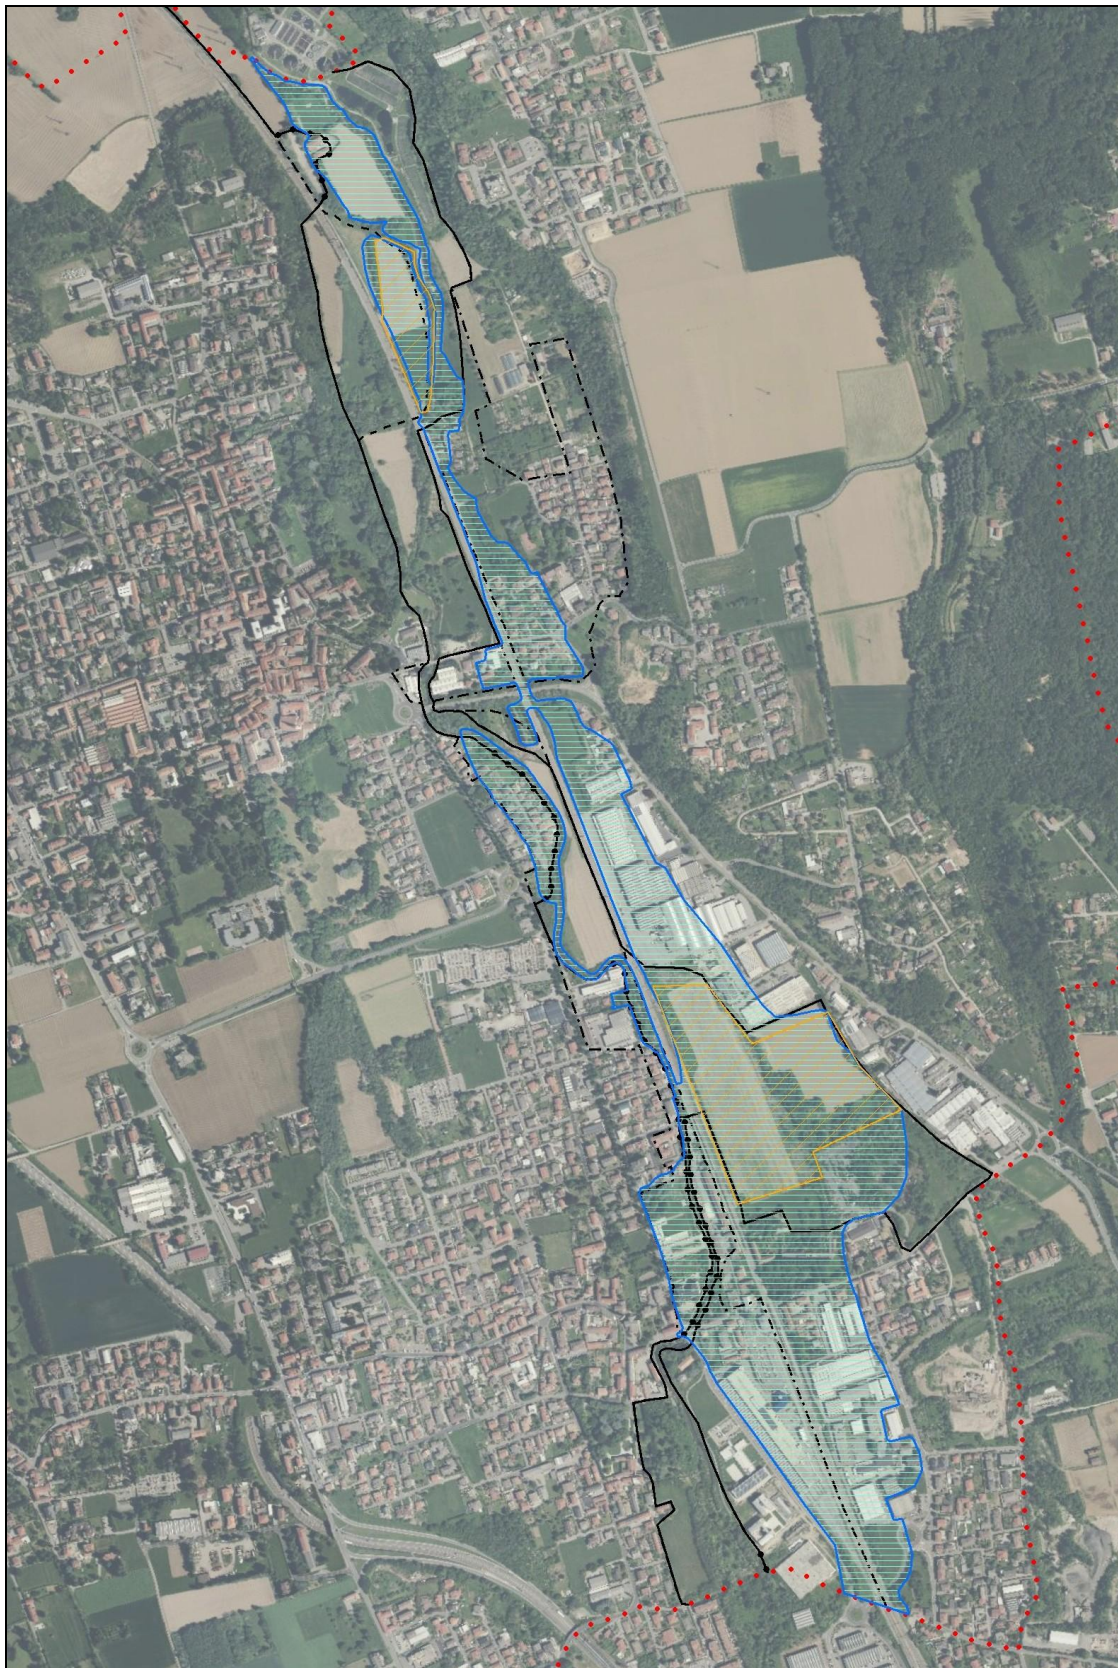
Evento alluvionale del 22 settembre 2025: delimitazione area allagata (barrato orizzontale azzurro) con sovrapposizione delle Fasce Fluviali PAI-Seveso e delimitazioni delle aree di laminazioni
